**BOOM EFFECT ANALYSE  
KERKSTRAAT  
te  
OUDERKERK AAN  
DE AMSTEL**

**In verband met herinrichting**

**Opdrachtgever:**  
HB Advies  
De heer M. Burgers

Projectnummer : 21248  
Datum : 12 januari 2022

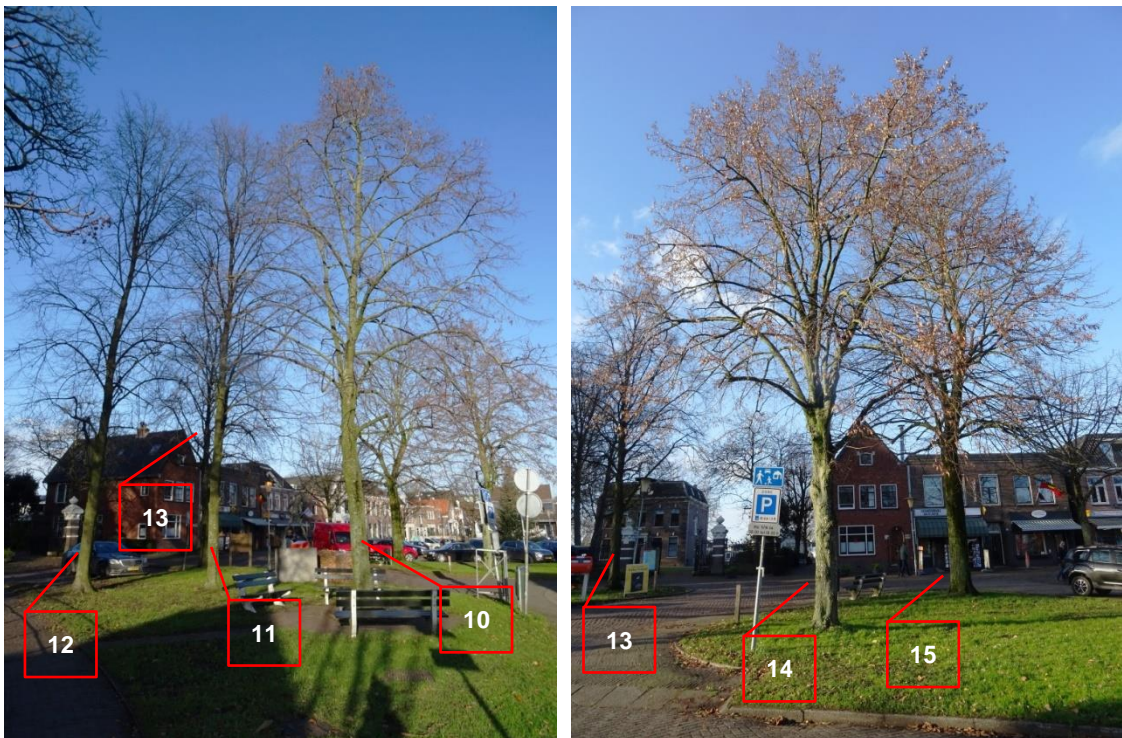
De bomen 10 tot en met 21 zijn Hollandse lindes (*Tilia x europaea*). De bomen 10 tot en met 15 staan in ruime gazons en vertonen een redelijke tot goede groei. Boom 10 is in 1988 geplant ter gelegenheid van de vijftigste verjaardag van toenmalig koningin Beatrix. Rond de stam is een klinkerplateau aangelegd en staan zitbanken. Wortels van boom 10 drukken het klinkerplateau zwaar op; bij de bomen 12 en 13 wordt het parkeervak matig respectievelijk zwaar opgedrukt.

De bomen 10 tot en met 15 groeien in ruime gazons.

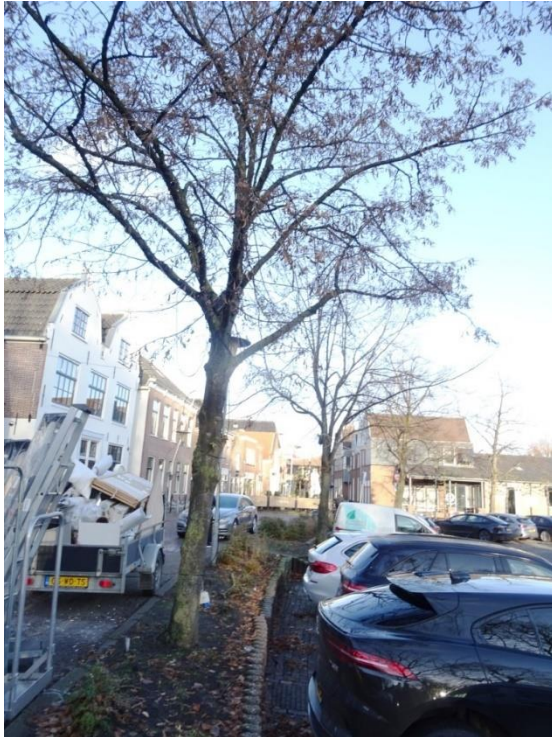
**Boom 17 in een smalle heesterstrook. Het hoogteverschil tussen de heesterstrook en de parkeerplaats bedraagt hier circa 50 cm.**

De krappere groeiplaats bij deze bomen uit zich in een matige groei van de bomen. Bij boom 17 sterven boven in de kroon zelfs twijgen af. Boom 19 heeft een stamkraag van worteluitlopers die regelmatig wordt afgeknipt. In de stamkraag zijn vruchtlichamen van een houtrotschimmel waargenomen die niet met zekerheid kon worden gedetermineerd. Wij vermoeden dat de schimmel groeit op dode takresten en niet parasiteert op levend hout.

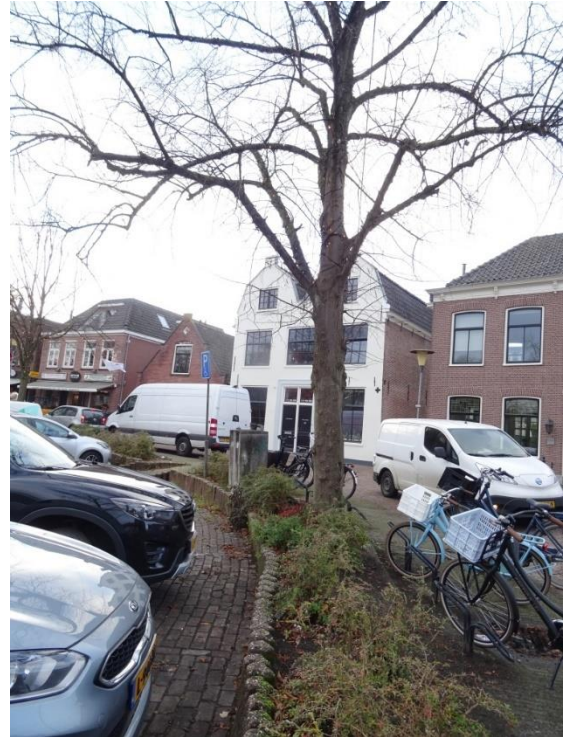
**Bij boom 19 bedraagt het hoogteverschil ongeveer 35 cm.**

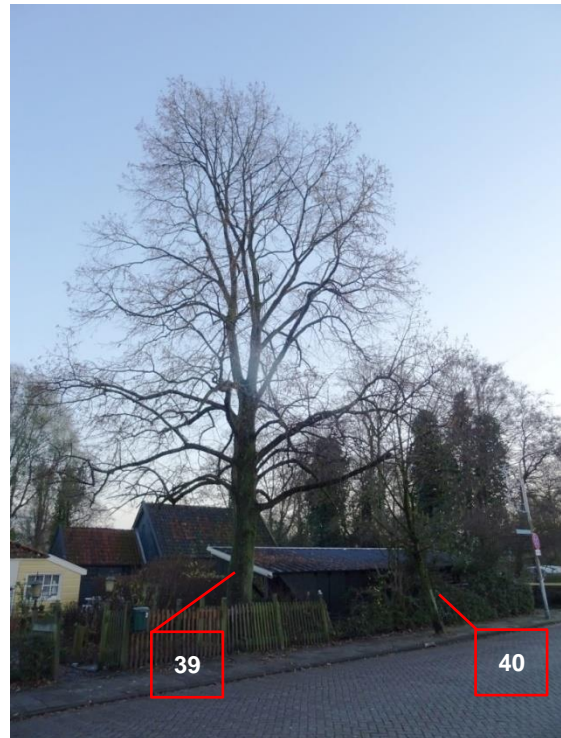
De bomen 38 (zomereik, *Quercus robur*) en 39 (Hollandse linde) groeien in een particuliere tuin, maar zeer dicht bij de grens met de openbare ruimte. Boom 39 overschaduwde de gewone esdoorn (*Acer pseudoplatanus*, boom 40) die ernaast in het trottoir groeit. De bomen 39 en 40 veroorzaken matige wortelopdruk in het trottoir.

Boom 39 overschaduwde boom 40 in het trottoir.

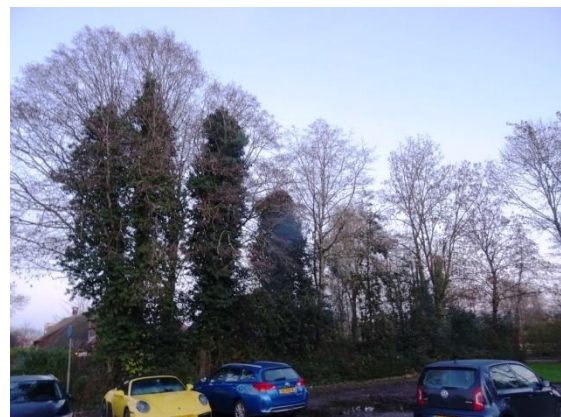
De bomen 41 tot en met 52 groeien in een bosstrook langs de achtererfgrens van de voormalige boerderij. In het veld is niet duidelijk of alle bomen op gemeentegrond groeien, of deels op particuliere grond. Een deel van de bomen is ingemeten; de overige bomen hebben wij op zicht ingetekend. In de bosstrook groeien de inheemse boomsoorten zwarte els (*Alnus glutinosa*), grauwe els (*A. incana*), gewone esdoorn en hulst. De bomen het dichtst op het voetpad langs deze strook veroorzaken lichte wortelopdruk.

De bosstrook achter de boerderij.

Om ernstige wortelschade bij de bomen 42 tot en met 52 te voorkomen, dienen de parkeervakken verschoven te worden tot tenminste buiten de bosstrook. Ook de intensieve beworteling onder het voetpad dient te gespaard te blijven. Als verder verschuiven niet mogelijk is, dient het grondwerk tot een minimum beperkt te blijven. Dit houdt in: handmatig tegels afvoeren, vlijlaag aanbrengen en grasbetontegels plaatsen. Pas als de grasbetontegels liggen, mag er met voertuigen over de strook van het huidige trottoir rijden.

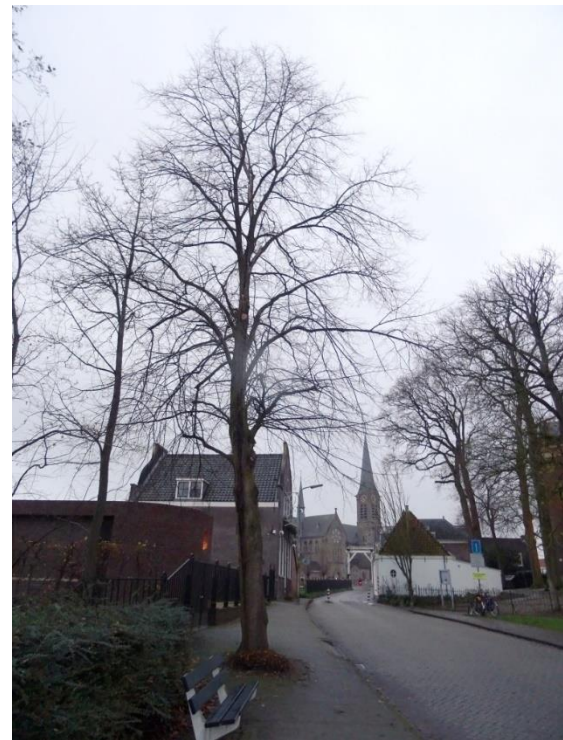
Boom 64 tenslotte, groeit in het trottoir nabij → het entreepaviljoen van de begraafplaats Beth Haim. Op het eerste gezicht oogt deze boom goed groeiend, maar een dode bastbaan tussen het maaiveld en een afgestorven top wijst op een aantasting door verwelkingsziekte (*Verticillium dahliae*). Door deze bodemschimmel aangetaste bomen kunnen meerdere jaren overleven, maar vele sterven uiteindelijk af.

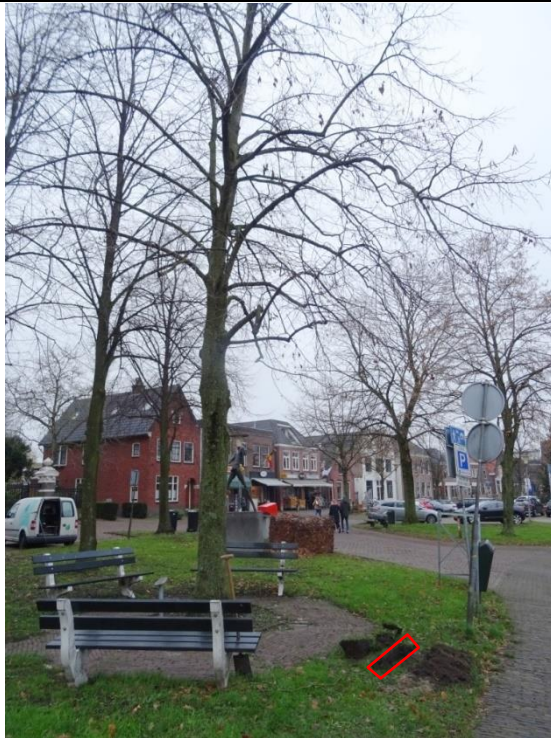
Ligging van de sleuf.

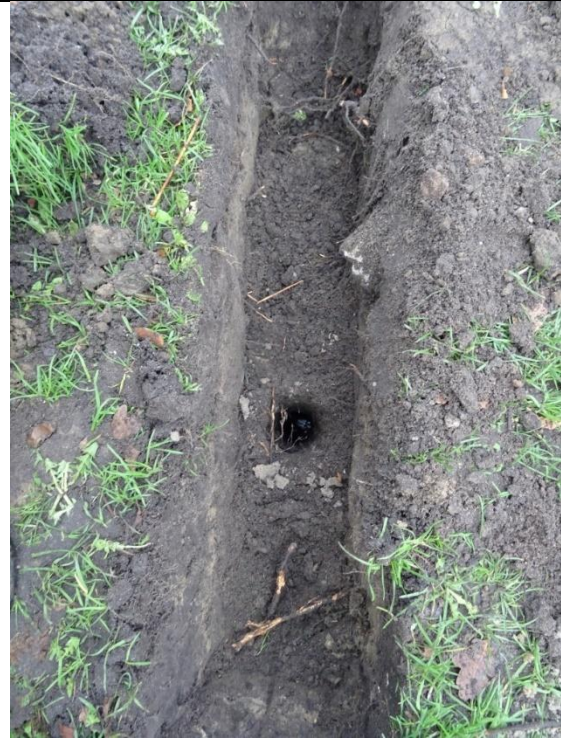
Boomwortels bevinden zich met name tussen 20 en 50 cm-mv.

- De aangetroffen wortels zijn niet van essentieel belang voor de boom, maar dit deel van het gazon maakt wel deel uit van de doorwortelbare ruimte van de boom.
- Bij graafwerk tot 20 cm-mv gaan voornamelijk graswortels verloren.
- Door het aanleggen van een voetpad in het gazon neemt de omvang van de groeiplaats af.

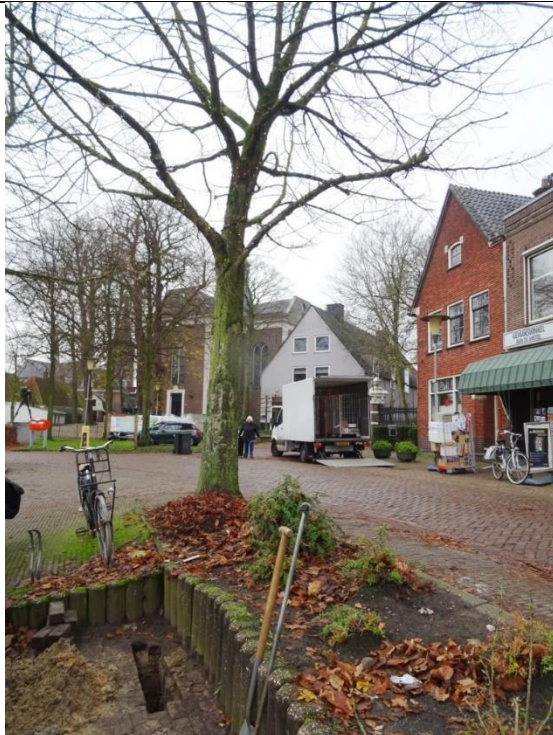
Ligging van de sleuf. In het veld zijn enkele wortels zichtbaar die tussen de palissaden door de bestrating in groeien.

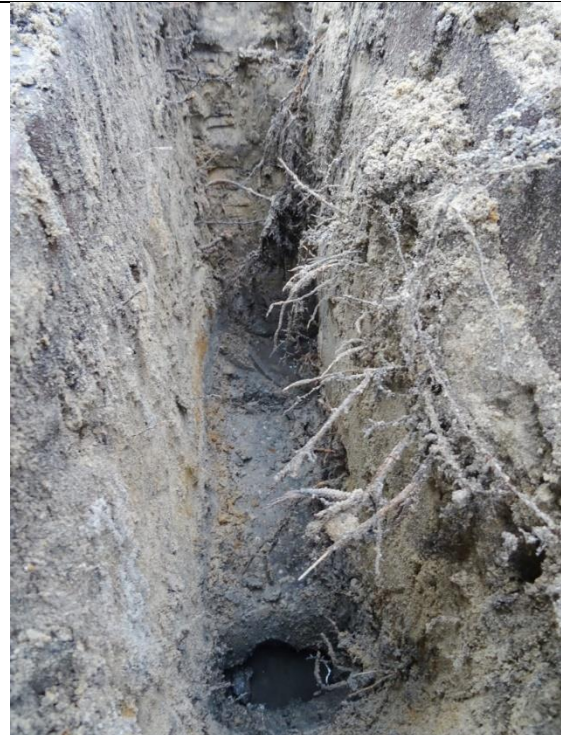
Extensieve tot matig intensieve beworteling in de sleuf. In het boorgat is het grondwater enigszins zichtbaar.

Onder het parkeervak groeien wortels, maar geen essentiële; deze groeien waarschijnlijk in het heestervak en onder het aflopende talud (bij de fietsklemmen).

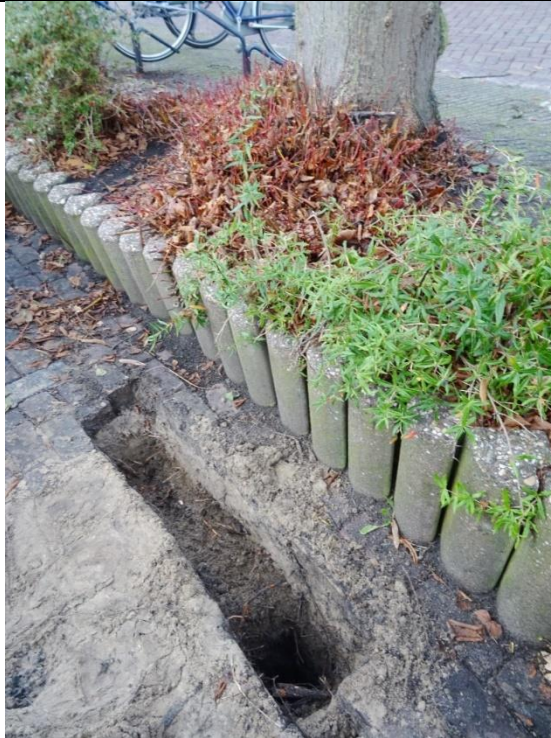
Ligging van de sleuf. Zie paragraaf 2.1 voor een ruimer overzicht van de situatie rond de boom.

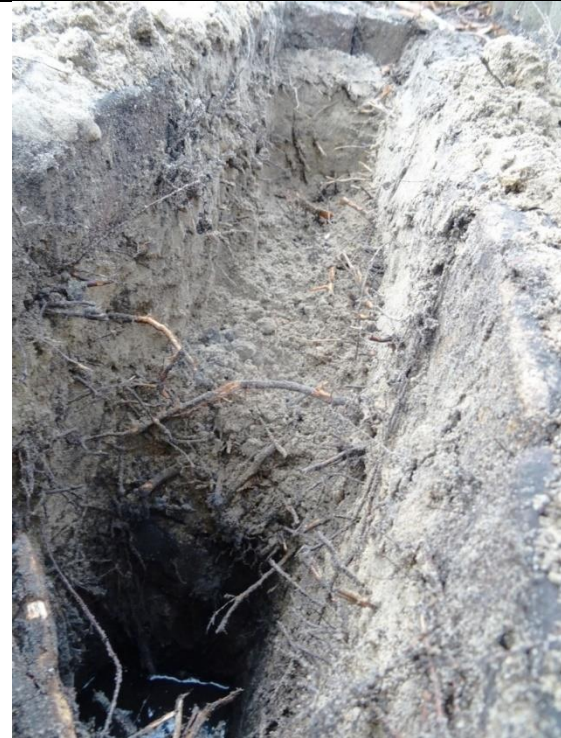
Zeer intensieve beworteling direct onder de klinkers. Deze laag is 37 cm dik. Om wortels te sparen is niet door de hele laag heen gegraven. Op de voorgrond is de grondwaterspiegel zichtbaar.

Ook onder het parkeervak groeit intensieve en essentiële beworteling. Bij de juiste voorbereiding en wijze van uitvoering is de boom verplantbaar.

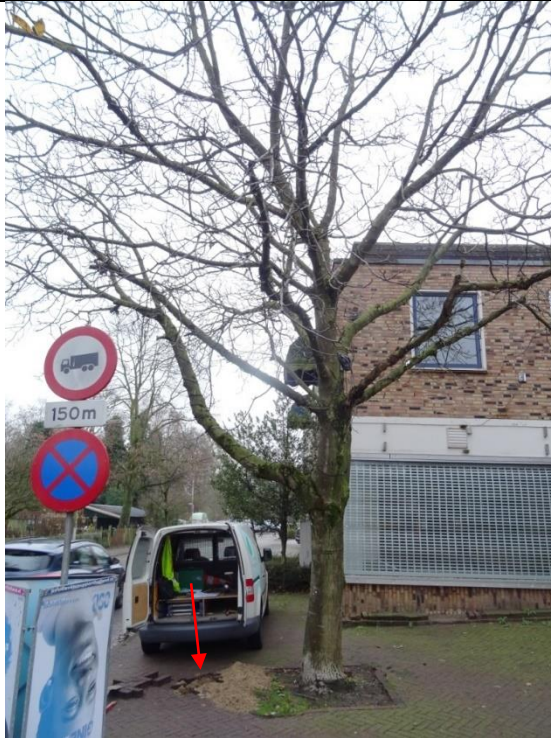
Ligging van de sleuf.

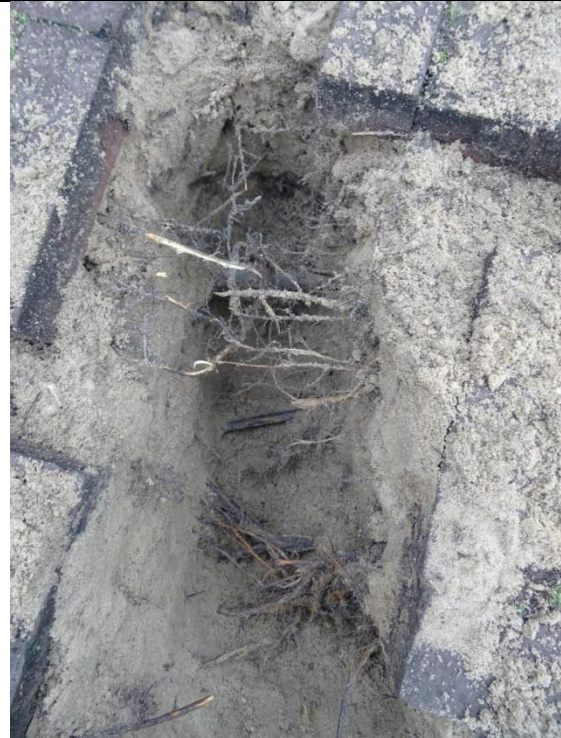
Matig intensieve beworteling direct onder de klinkers tot 25 cm-mv.

- Bij het planten van de boom is geen ruime groeiplaats aangelegd.
- Bij de aanleg van parkeervakken wordt de bovenste laag beworteling afgegraven. De groeiplaats wordt nog krappere dan nu al het geval is.

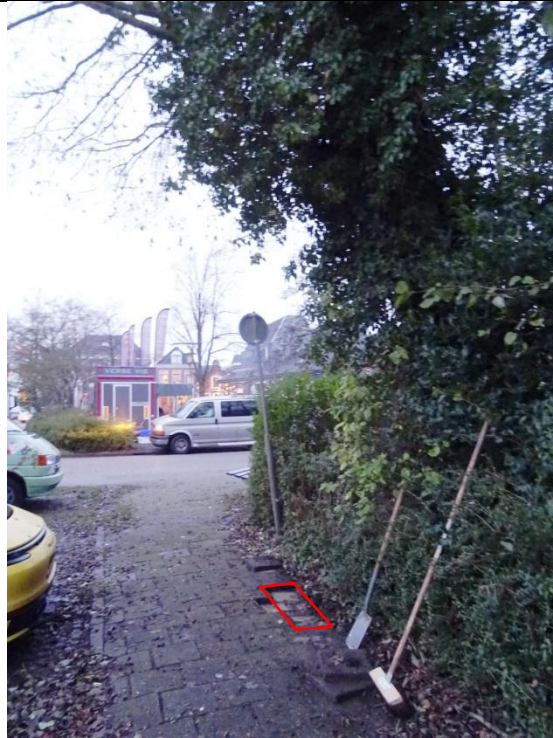
Ligging van de sleuf.

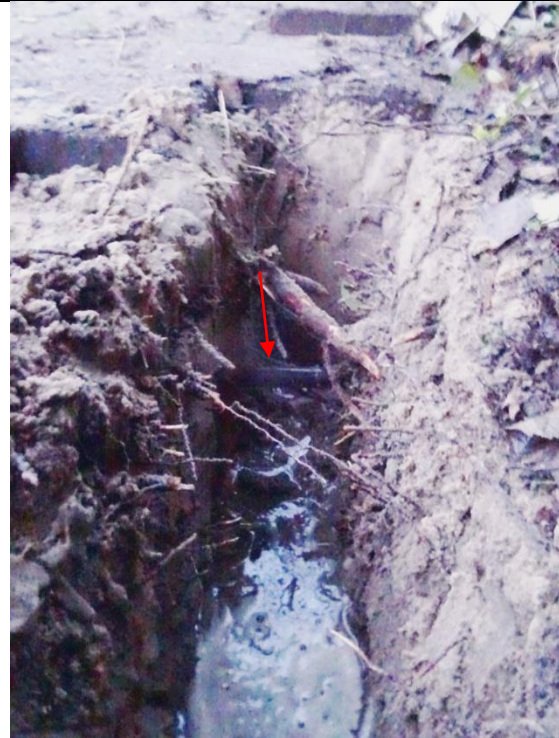
Intensieve beworteling direct onder de tegels tot 25 cm-mv. Bij de pijl loopt een zwarte tyleenslang. Op de voorgrond is het grondwater zichtbaar.

- De bomen wortelen niet alleen in het bosvak, maar ook intensief onder de verharding.
- Bij het aanleggen van de nieuwe parkeerplaats dient met deze wortels rekening gehouden te worden.

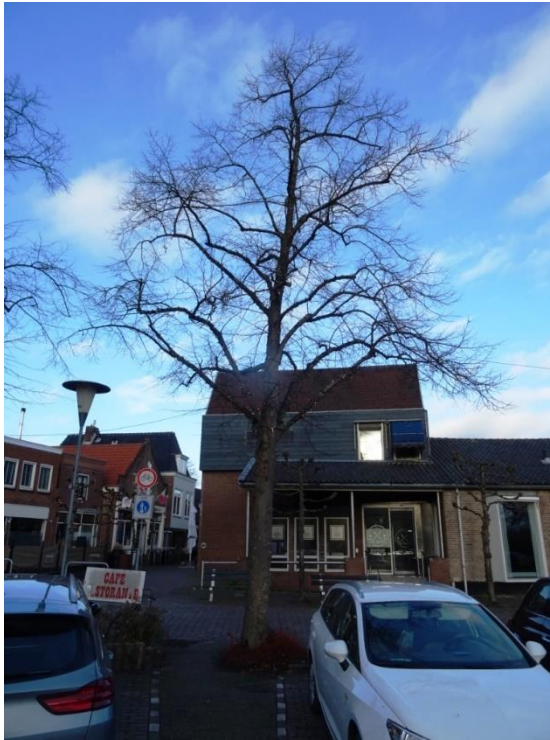
Van boom 20 wordt het levende hout van de stamvoet aangetast door de agressieve parasitaire houtrotschimmel korsthoutskoolzwam (*Ustulina deusta*). Van de omtrek ter hoogte van de stamvoet is 88 cm door de schimmel aangetast. De rotting is tot 22 cm diep.

Boom 20. Afgezien van de matige groei is van de aantasting niet veel te zien.

Boom 20 is in ernstige mate aangetast door korsthoutskoolzwam (zie foto's op de volgende pagina). Er is een sterk verhoogd risico van stambreuk. Een specifieke vraag was of deze boom met goede slagingskansen verplant kan worden. Het antwoord is negatief en wij adviseren de boom binnen een jaar te kappen.

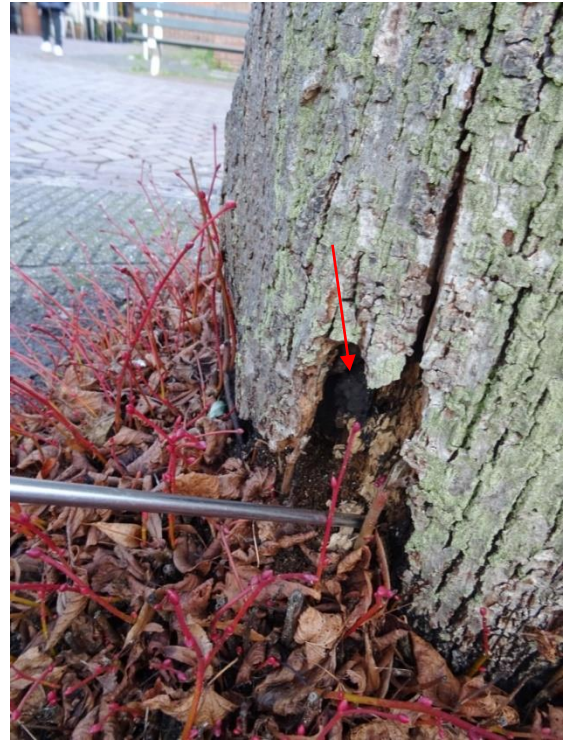
Rotting in de stamvoet. Bij de pijl vruchtlichamen van korsthoutskoolzwam.
