**BOOM EFFECT ANALYSE  
KERKSTRAAT  
te  
OUDERKERK AAN  
DE AMSTEL**

**In verband met herinrichting**

**Opdrachtgever:**  
HB Advies  
De heer M. Burgers

Projectnummer : 21248  
Datum : 12 januari 2022

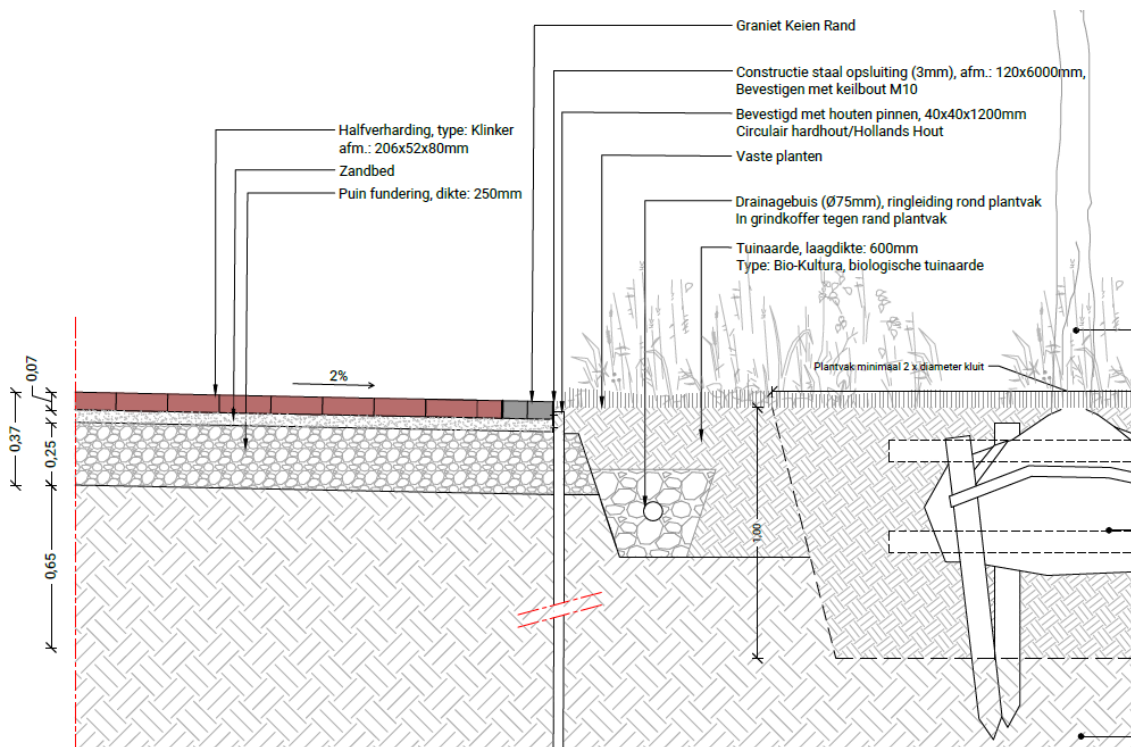
**Opbouw van de nieuwe verhardingen en inrichting van de nieuwe groenvakken.**

Rond de overige bomen worden forsere veranderingen doorgevoerd. Zo worden bij de bomen 10 tot en met 15 delen van de bestaande gazons, tot op korte afstand van de bomen, omgezet in verharding. De rijbaan die nu nog tussen de bomen 13 en 14/15 doorloopt, wordt omgelegd tussen de bomen 11/12 en 13. De nieuwe verhardingen van zowel de voetpaden als de rijbaan worden gefundeerd met een laag van 25 cm puingranulaat. Opgeteld bij een straatlaag van 5 cm en een klinker van 7 cm dik, worden bestaande gazons tot 37 cm diepte ontgraven.

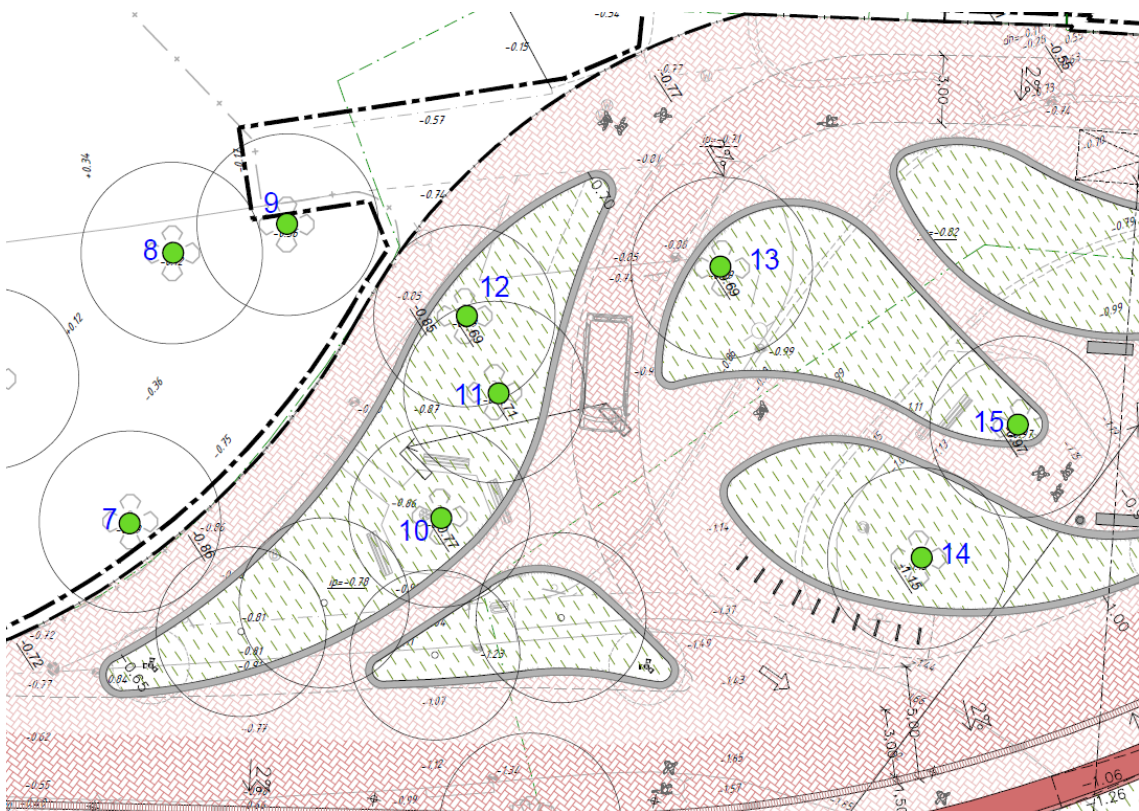
- Het ingraven van een drain en een grindkoffer langs de randen van de nieuwe plantvakken vindt nog dicht bij de bomen en dieper in de bodem plaats dan de fundering van puingranulaat. Het wortelverlies is dus groter dan de rand van de verharding doet vermoeden. Wel draagt de drain bij aan het voorkomen van verslemping van de bodem door stagnerend hemelwater.

- Grondwerk ten behoeve van de aanplant van vaste planten veroorzaakt schade aan de wortels binnen de nieuwe groenvakken.

Bij de bomen 13 en 15 wordt de groeiplaats zo dicht bij de stamvoet afgegraven, dat deze niet te behouden zijn. De bomen 10, 11, 12 en 14 zullen na realisatie van het ontwerp dode takken vormen en een verminderde bladbezetting hebben. Er dreigt dus een afname van het niveau van functioneren.

Voor alle bomen waarbij gazon wordt omgezet in beplanting geldt, dat de benodigde grondbewerking handmatig dient te worden uitgevoerd om grootschalige wortelschade te voorkomen.

Met het schaden van de bomen 10 tot en met 15 worden belangrijke dragers van het huidige en toekomstige groene straatbeeld getroffen. Bij voorkeur blijven de huidige gazons binnen de kritieke graafafstand intact. Concreet: binnen vier meter van de stamvoet geen gazons omzetten in verharding; bij boom 15 geldt een afstand van vijf meter van de stamvoet. De beworteling onder de bestaande verhardingen binnen de kritieke graafafstand is van ondergeschikt belang aan de wortels in de gazons. Bezie in eerste instantie dus de noodzaak van de tussen de bomen door meanderende voetpaden.

Van het ingraven van drainage langs de randen van de nieuwe plantvakken bij de bomen 10 tot en met 15 moet worden afgezien.
